# Tisztelt Telepítő!

A HS2016/HS2032/HS2064/HS2128 központok és moduljaik (továbbiakban: eszközök) firmware-e frissíthető, így az újabb funkciók is elérhetőek (pl. megújult partíció kezelés, élesített állapot jelzés PGM-en, stb) . A firmware frissítéshez szükséges lehet az internet elérése!

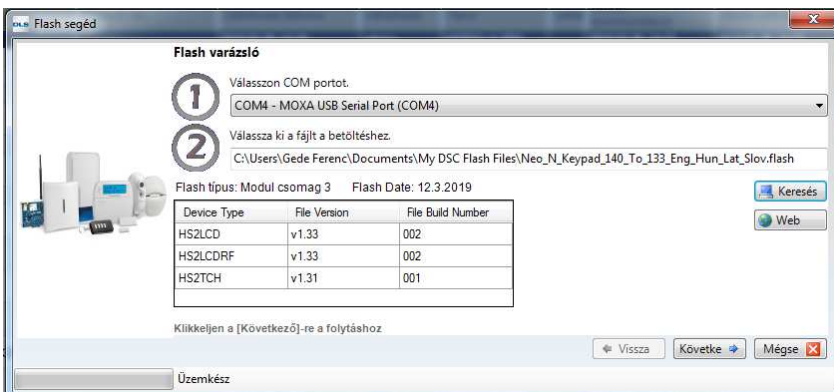
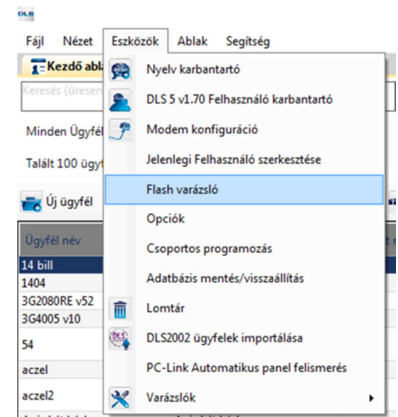
1. Nyissa meg Flash varázslót az Eszközök menüben.

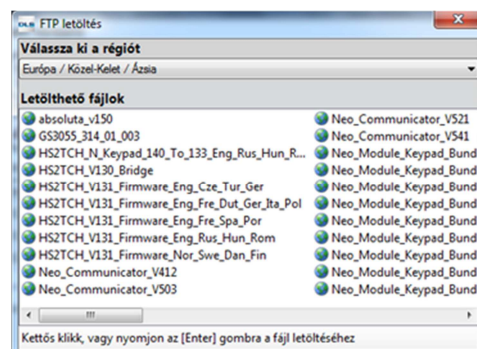
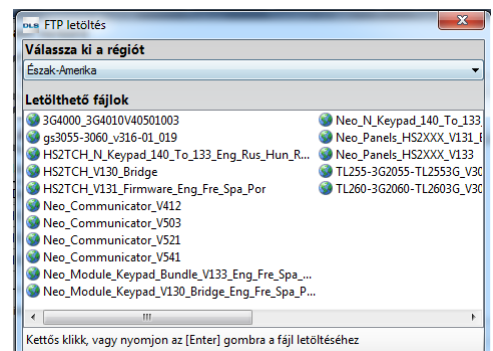
2. Kattintson a 'Web' gombra. Internet kapcsolat szükséges! (Később, ha már le lett töltve a szükséges fájl, akkor 'Keresés' opcióval meg lehet keresni, és nem szükséges az internet kapcsolat.)

3. Válassza ki a megfelelő RÉGIÓT: 'Európa / Közél-Kelet / Ázsia'.

Megjelennek az elérhető upgrade fájlok a listában. Válassza ki a szükséges fájlt és mentse le a számítógép merevlemezére. Internet kapcsolat szükséges!

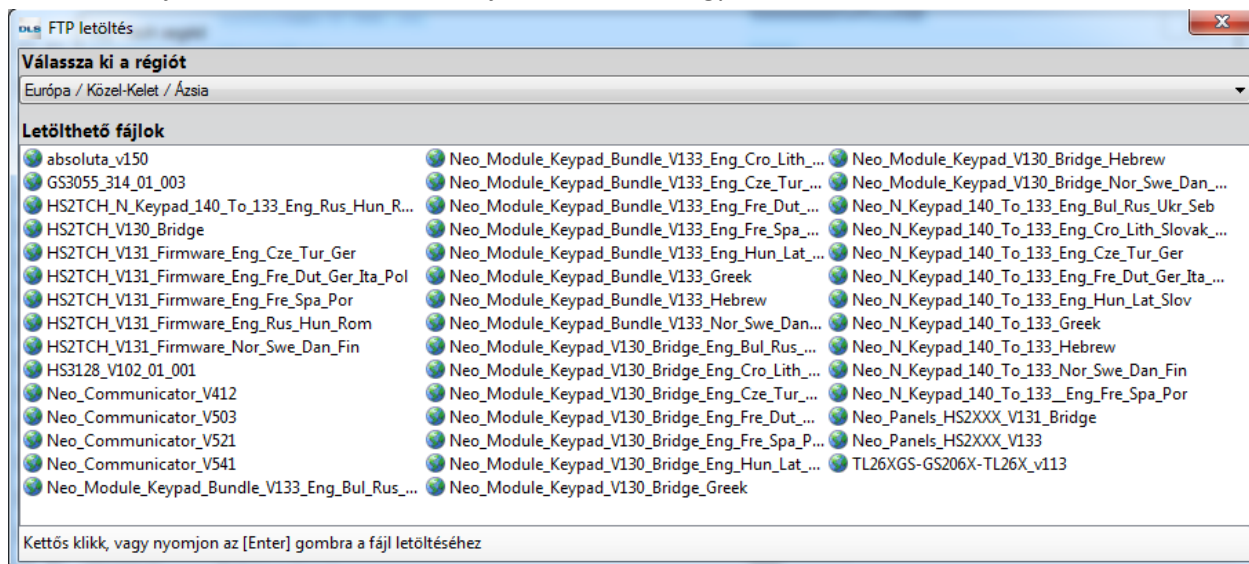
Különböző fájlokat talál a szerveren, a fájlnevek utalnak, hogy mihez való firmware:

HS2TCH\_....: Érintőképernyős billentyűzet

Neo\_Communicator\_.....: Alternatív kommunikátorok (TL280, TL2803G, 3G2080)

Neo\_Module\_Keypad\_Vxxx\_Bridge\_....: HS2 Billentyűzetekhez az alapfájl

Neo\_Module\_Keypad\_Bundle\_V........: HS2 Billentyűzetekhez az upgrade fájl

Neo\_Panels\_HS2XXX\_V....\_Bridge: HS2.... központokhoz az alapfájl

Neo\_Panels\_HS2XXX\_V....\_: HS2.... központokhoz az upgrade fájl

....\_N\_Keypad\_140\_To\_133\_....: Új N sorozatú 1.4-es verziójú billentyűzetek (NEO PRO kompatibilis) firmware fájlja 1.33-as verzióra (NEO kompatibilis)

....\_Eng\_Hun\_Lat\_Slov: Hun, azaz magyar változatú (HS2LCD) billentyűzetekhez való fájl

....\_Eng\_Rus\_Hun\_Rom: Hun, azaz magyar változatú (HS2TCHP) billentyűzetekhez való fájl

Ha van, akkor először a ...\_Bridge\_.... fájlt kell rátölteni az adott eszközre, és utána lehet az upgrade fájlt rátölteni.

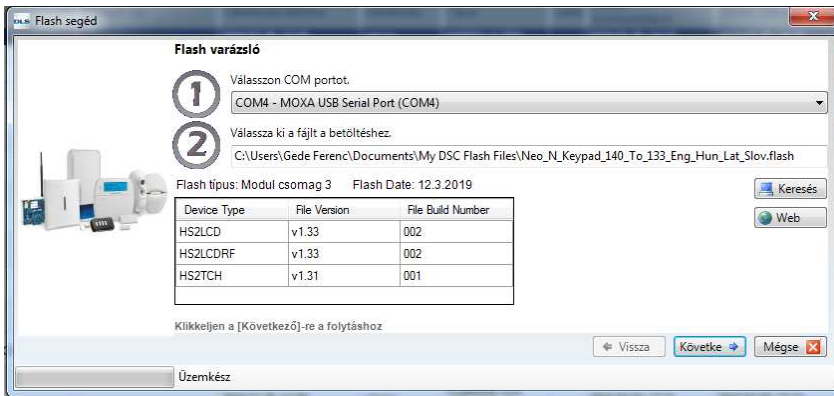
Ha sikerült kiválasztani a megfelelő fájlt, akkor az letöltődik a számítógépre. Ezután a 'Következő'-re nyomva tovább léphetünk.

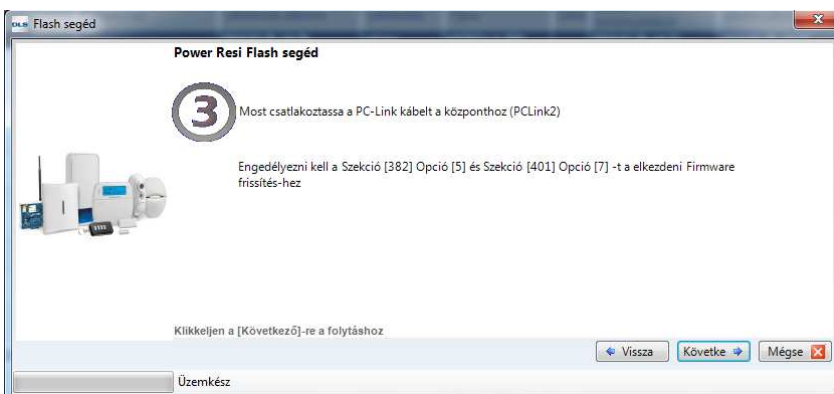
Kapunk egy figyelmeztető ablakot, hogy most kell csatlakoztatni a PC-Link kábelt a központhoz, és mit kell engedélyezni a központon, hogy működjön a frissítés:

A rendszer frissítéséhez a csatlakoztatni kell a számítógépet a központ PC-Link2 csatlakozójához a DSC PC-Link kábellel, (A csatlakozó 5 tűs, a piros vezetéknek (RED) csatlakozónak szabadon kell maradnia.

A Szekció [382] Opció 5 (alternatív kommunikátor) BE, és a Szekció [401] Opció 7 BE kapcsolat állapotban kell, hogy legyen. A frissítés után a Szekció [382] Opció 5 (alternatív kommunikátor) KI, kell, hogy legyen, ha nincs TLxx kommunikátor a rendszeren.

A rendszer frissítéséhez a csatlakoztatni kell a számítógépet a központ PC-Link2 csatlakozójához a DSC PC-Link kábellel, (A csatlakozó 5 tűs, a piros vezetéknek (RED)csatlakozónak szabadon kell maradnia.

A Szekció [382] Opció 5 (alternatív kommunikátor) BE, és a Szekció [401] Opció 7 BE kapcsolt állapotban kell, hogy legyen. A frissítés után a Szekció [382] Opció 5 (alternatív kommunikátor) KI kell, hogy legyen, ha nincs TLxxx kommunikátor a rendszeren.

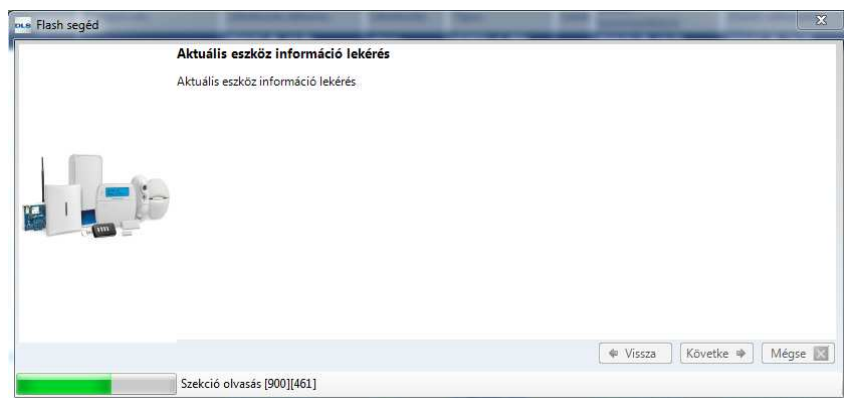
A DLS5 szoftver lekérdezi a verziókat az eszközről:

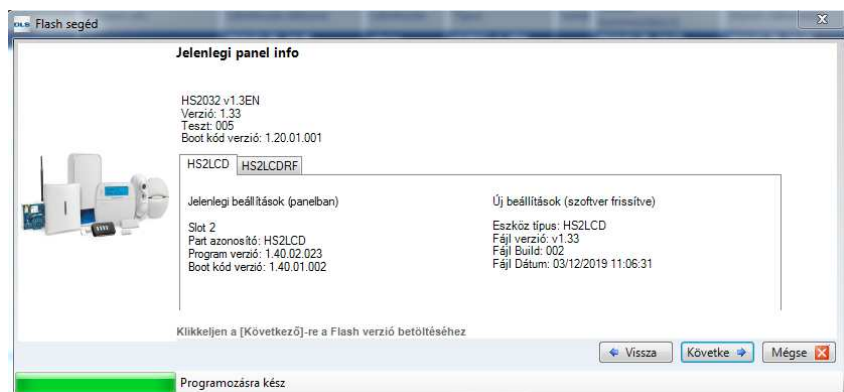
Ha több azonos típusú eszköz (pl. billentyűzet) van a rendszeren, akkor azokat külön jeleníti meg a szoftver. Majd a 'Következő'-re nyomva tovább léphetünk.

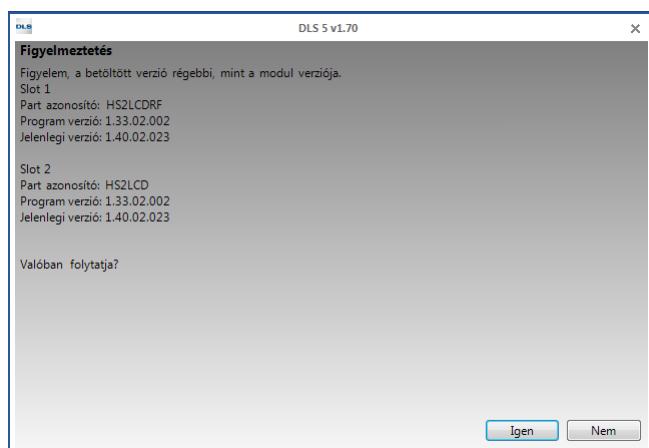
Ha a ....\_N\_Keypad\_140\_To\_133\_...: Új N sorozatú 1.4-es verziójú billentyűzetek (NEO PRO kompatibilis) firmware fájlja 1.33-as verzióra (NEO kompatibilis) kerül áttöltésre a billentyűzetre, akkor figyelmeztet, hogy régebbi verziót fog rátölteni a modulra, és valóban folytatni akarjuk, válasszuk az 'Igen'-t.

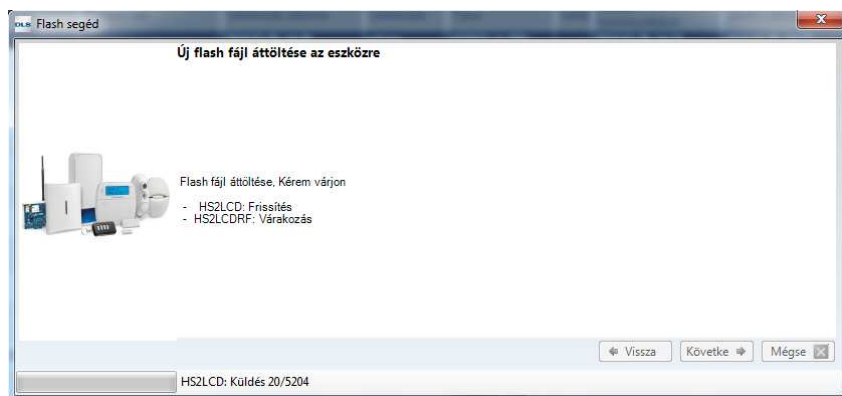
Ezután megkezdődik a flash fájl áttöltése.

A folyamatjelzőn látszik, hogy hol tart az áttöltés.
